Oggetto: AUTORIZZAZIONE A STIPULA ROGITO NOTARILE PER ACQUISTO IMMOBILE DA DESTINARE A NUOVA SEDE

- PERIZIA TECNICA -

**IMPIANTI ELETTRICI e MECCANICI
Immobile di Via - ROMA**

RELAZIONE DI STIMA DEL COMPLESSO IMMOBILIARE SITO
IN ROMA, VIA FERDINANDO DI SAVOIA N. 1 - VIA
PRINCIPESSA CLOTILDE N. 5/A.

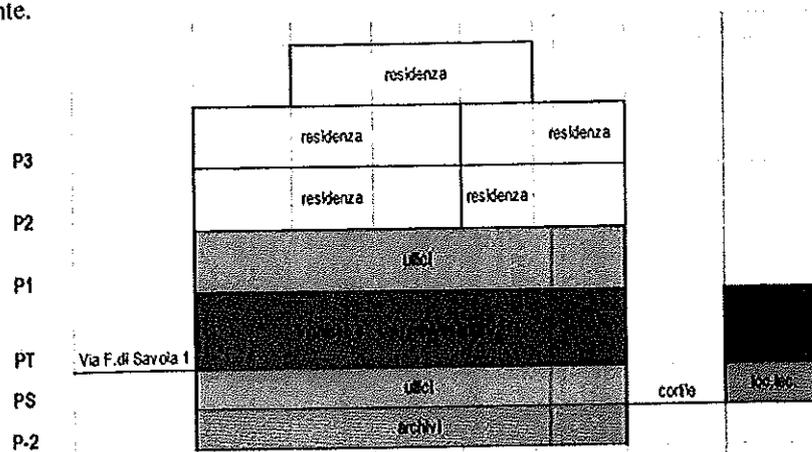
Immobile lussuoso, adiacente Piazza del Popolo, la Villa si estende su 7 livelli, di cui i primi 4 inferiori oggetto di compravendita (colorati) adibiti ad archivi, uffici e sale di rappresentanze; gli ulteriori 3 livelli sono adibiti a residenze, con accesso da separato ingresso e facenti capo al condominio adiacente, con centrale termica differente.

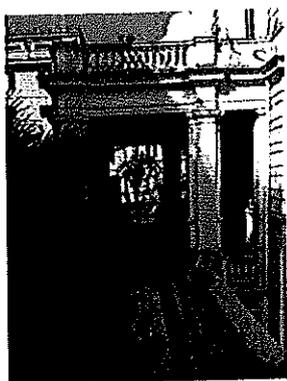
Un garage per due posti auto (in centro cortile) è di pertinenza della zona suddetta; al di sotto con accesso dal cortile sono ubicate le centrali tecnologiche per caldaia e per condizionamento (gruppo frigorifero, collettori di distribuzione e Uta)

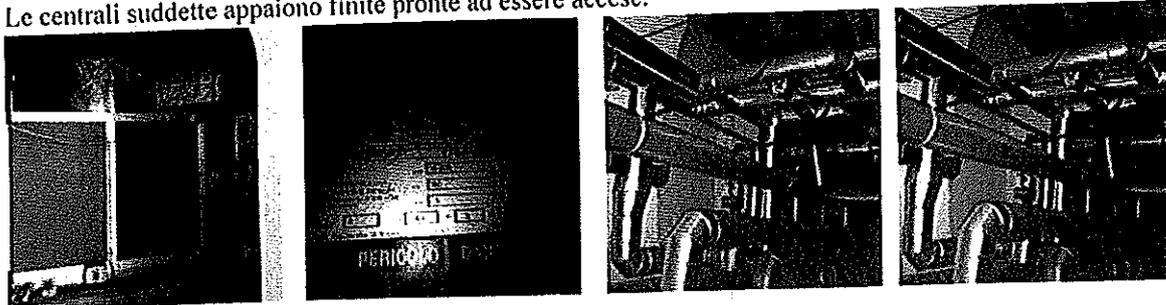
La *Centrale Termica* risulta sottostante la piccola autorimessa, composta da caldaia Baltur a gas (targa non presente), condensazione, con 4 moduli in cascata, sistema di evacuazione fumi in canna rigida di acciaio inox sfociante direttamente su tetto, con percorso esterno in facciata lato cortile.

La *Centrale Frigorifera* è situata nel limitrofo locale sottostante il passaggio carrabile verso l'autorimessa; gruppo frigorifero Blue Box di condensato ad aria mediante ventilatori centrifughi (targa non presente). Il gruppo frigo non è stato mai avviato ed è privo di silenziatori per aspirazione ed espulsione aria di raffreddamento.

Nello stesso locale sono ubicati i collettori di distribuzione dei fluidi (caldi e freddi) con i relativi gruppi di pompaggio e l'*Unità di Trattamento Aria* (UTA) della Ditta Sital Clima, portata 10.000 mc/h; la macchina a sviluppo orizzontale è costituita da

doppio ventilatore (mandata e ripresa) camera a tre serrande, filtrazione, sequenza di sezione di preriscaldamento, raffreddamento, umidificazione con acqua a perdere e postriscaldamento.

Le centrali suddette appaiono finite pronte ad essere accese.

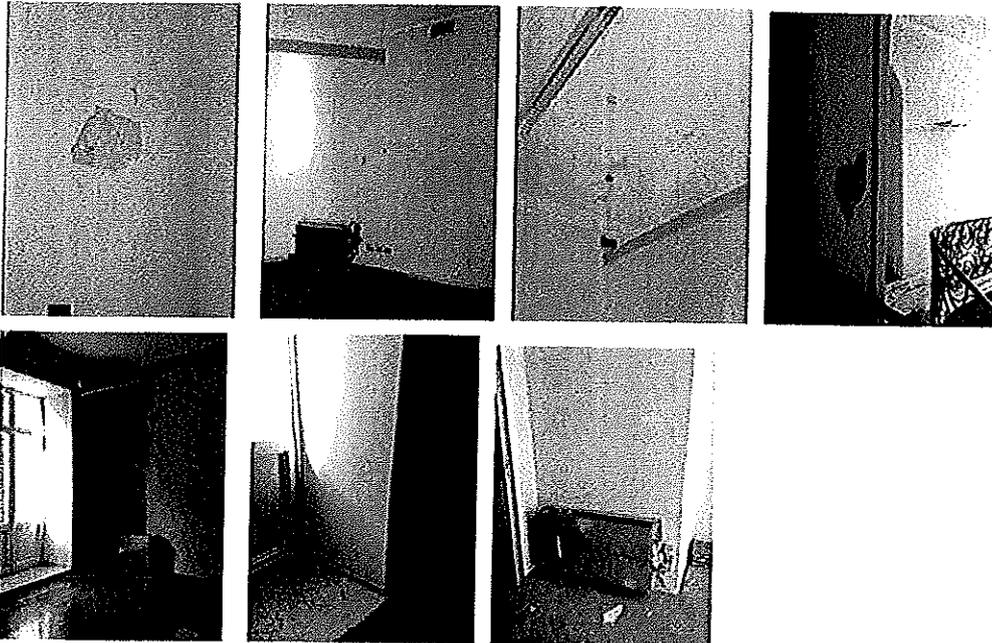
2.1.1 verniciatura vani ambienti Interni = eseguita non a regola d'arte con evidenti e diffusi punti di sollevamento e sfogliatura del materiale per carenza di preparazione e adeguato fissaggio alle pareti, si evidenziano distacco dell'intonaco delle pareti e soffitti in alcuni punti;

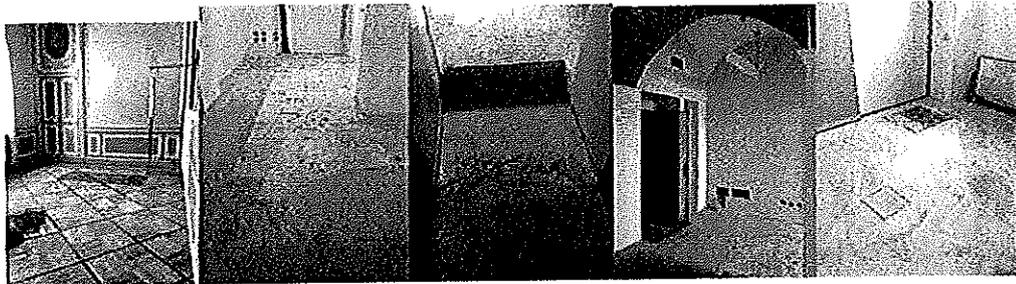
2.1.4 pavimentazioni =

- piano rialzato la pavimentazione in legno risulta incompleta e non finita;
- piano seminterrato la pavimentazione si presenta incompleta;
- la finitura tradizionale delle pavimentazioni con la posa dello "zoccolino" lungo il perimetro delle murature verticali in alcuni piani risulta assente;

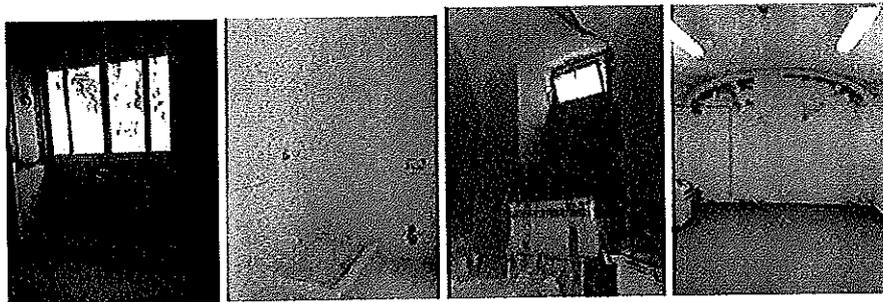
2.1.5 vani Interni =

- piano rialzato un vano impostato con destinazione a bagno è incompleto;
- piano interrato vani ancora allo stato grezzo, presenza di danni visibili all'intonaco dovuto agli effetti di umidità e muffe;
- presenza di elementi strutturali d'arredo anche incompleti al piano rialzato;

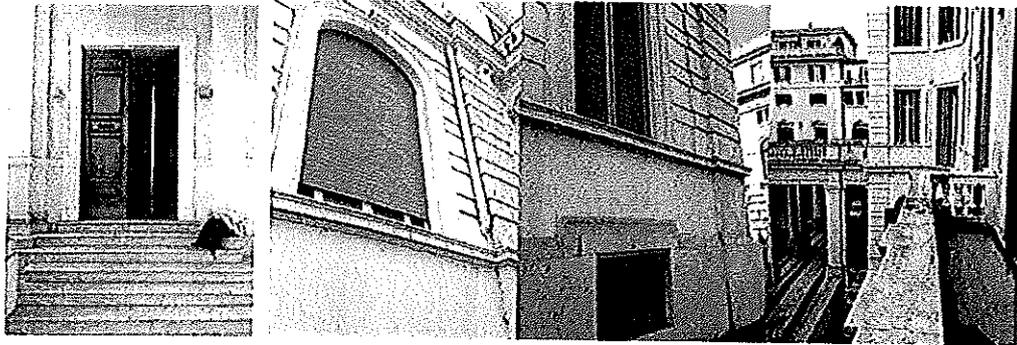
2.2.1 pareti =

- stato attuale della verniciatura è mancante in parte e deteriorato compreso l'intonaco sottostante;

- completamento della verniciatura mancante in parte e deteriorato compreso rifacimento l'intonaco sottostante in alcune parti;

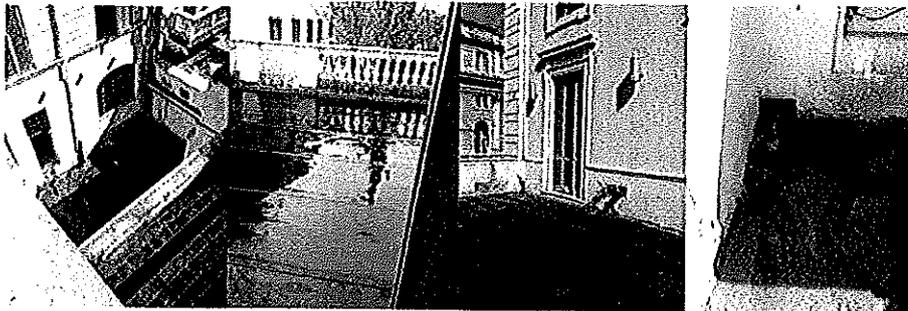
2.2.2 pavimentazioni =

- corte al piano seminterrato grezza solo battuto di cemento liscio;
- mancano le scale di accesso ai vani interni;
- assenza della griglia di protezione all'intercapedine del piano interrato;
- assenza della pavimentazione al piano primo del terrazzo con l'impermeabilizzazione deteriorata e senza la completezza degli scarichi di scolo delle acque meteoriche;

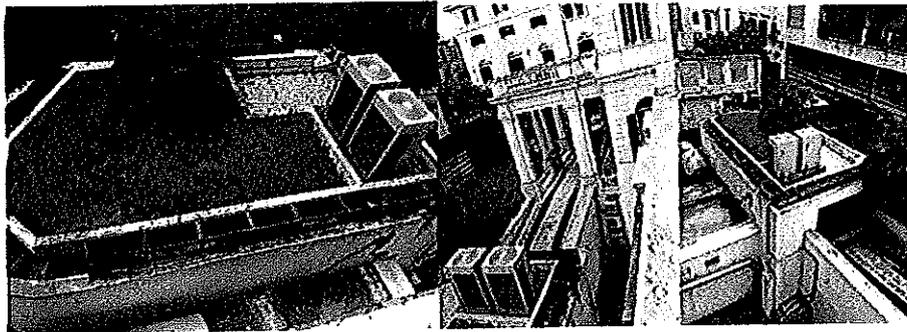
2.2.4 copertura vano autorimessa;

- assenza di adeguato parapetto a norma di Legge della copertura piana accessibile per la presenza di elementi meccanici degli impianti;
- manto di copertura del vano autorimessa composto da pavimentazione in piastrelle cementizie e area a verde non configurato nella sua completezza di finitura;

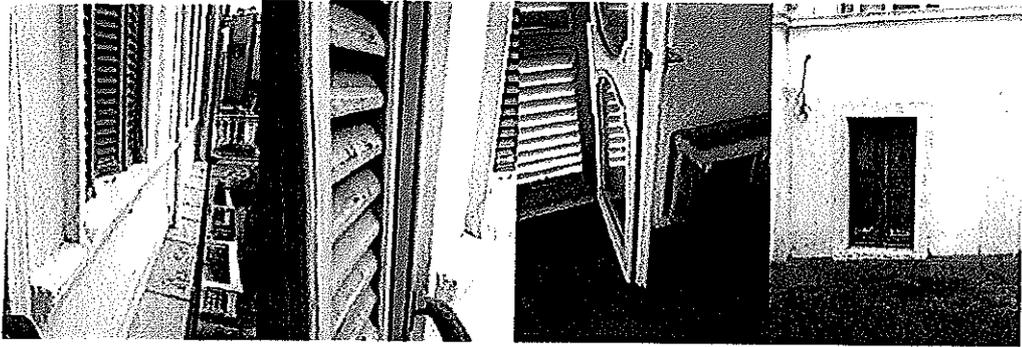
2.2.5 serramenti perimetrali =

- carenza di finitura con verniciatura incompleta e non eseguita a regola d'arte, presentano soluzioni costruttive con prestazioni di contenimento e risparmio energetico scadenti per i profili e il vetro singolo a tutti i piani;
- da sistemare oscuranti a battente in legno che presentano danni lignei anche per la mancanza di adeguata verniciatura, sono assenti ed incompleti i sistemi d'apertura;
- gli oscuranti avvolgibili hanno il funzionamento elettrico e sono carenti della verniciatura;
- la porta di accesso direttamente dalla strada pubblica Via Principessa Clotilde risulta danneggiata ed usurata nella sua composizione materica;

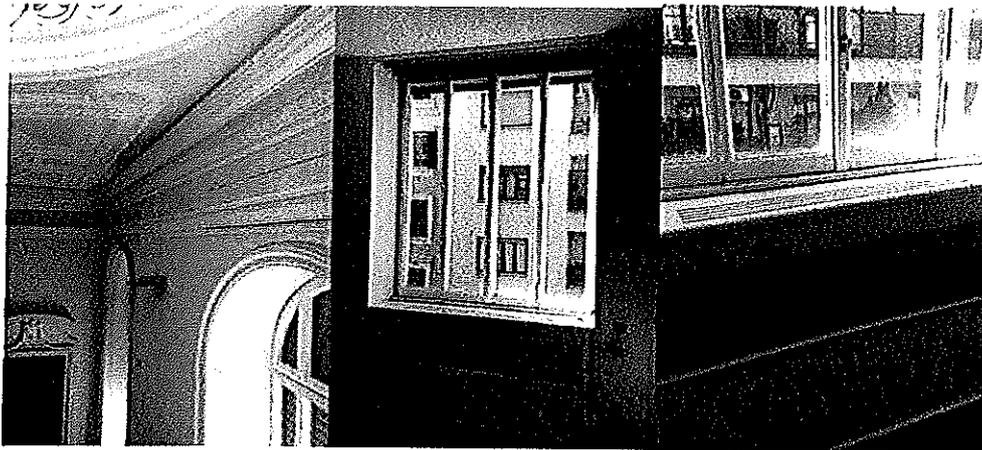
2.2.6 cassonetti a copertura elementi di condizionamento (fan coil) sono incompleti e senza finitura estetica, con l'aggravante, segnalato dal tecnico incaricato per la parte impiantistica Ing. Raniero Cosattini, mal progettati ed eseguiti, pregiudicando il loro regolare e migliore funzionamento;
